# **MONITORAGGIO DELLA PRESENZA DI CECHE, ANGUILLE GIALLE ED ARGENTINE LUNGO IL FIUME MARTA (VT).**

## **RELAZIONE DELLE ATTIVITA' DEL PERIODO DICEMBRE 2015-FEBBRAIO 2016**

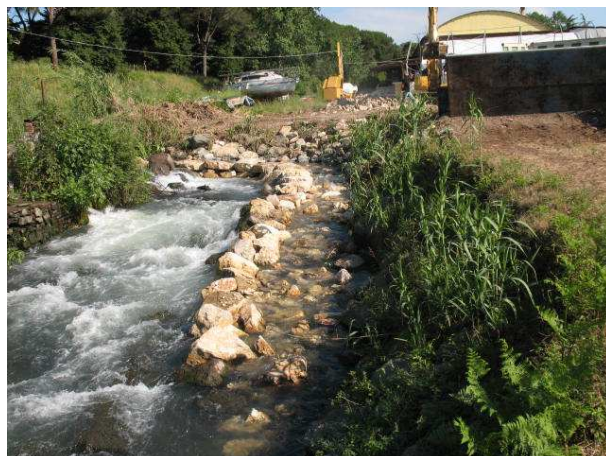
### **1. Cartiera di Marta**

Lavori di ripristino di un passaggio naturalistico di tipo "Fish rump"

***ANTE OPERAM***

***POST OPERAM***

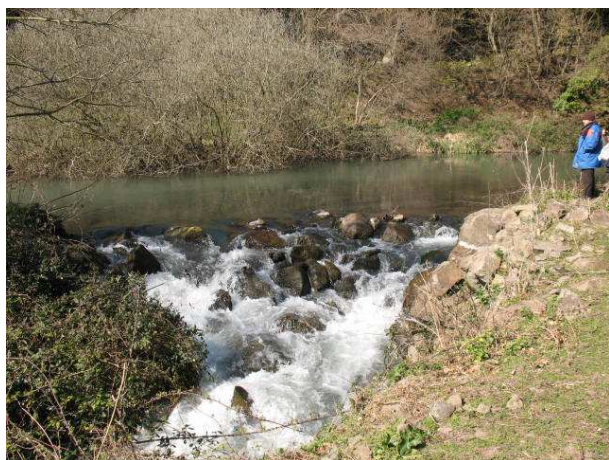
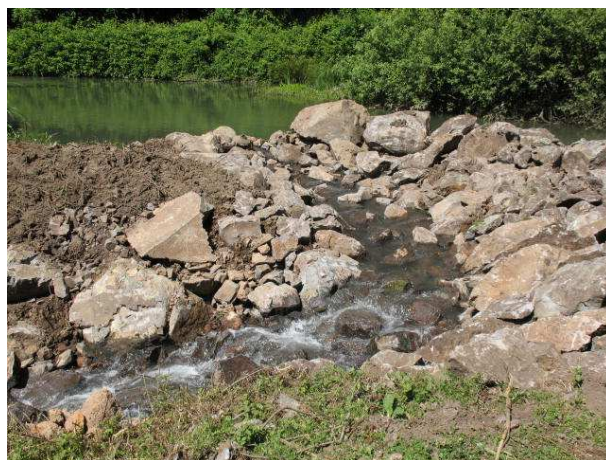
### **2. San Savino III**

Lavori di sistemazione dell'argine e dell'imbocco del by-pass.

***ANTE OPERAM***

***POST OPERAM***

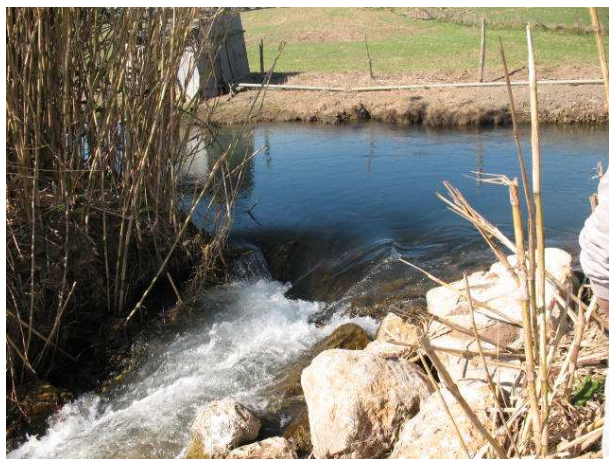
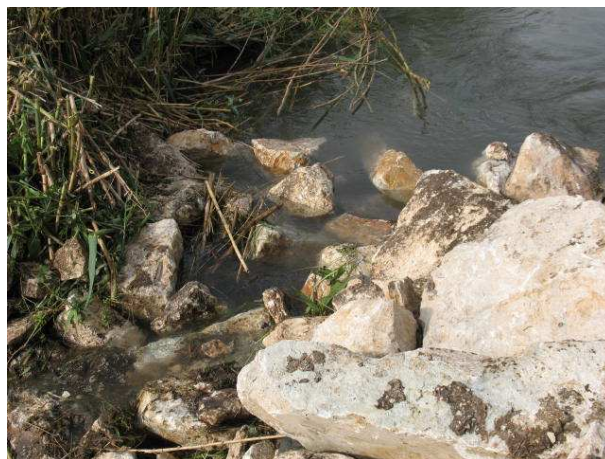
### 3. San Savino II

Presso San Savino II è stata condotta la stessa tipologia di interventi effettuati presso San Savino III ovvero la sistemazione dell'argine e dell'imbocco del by-pass.

***ANTE OPERAM***

***POST OPERAM***

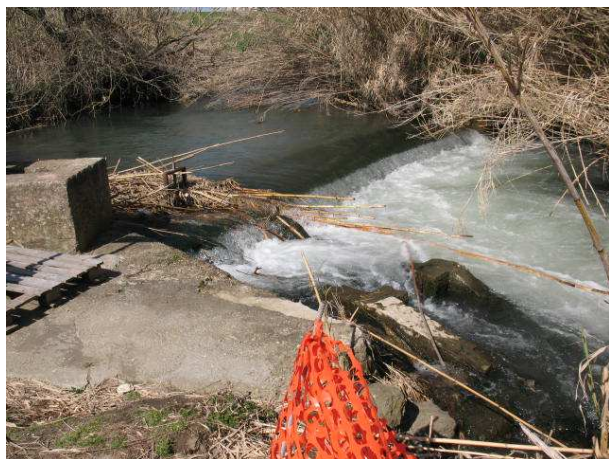
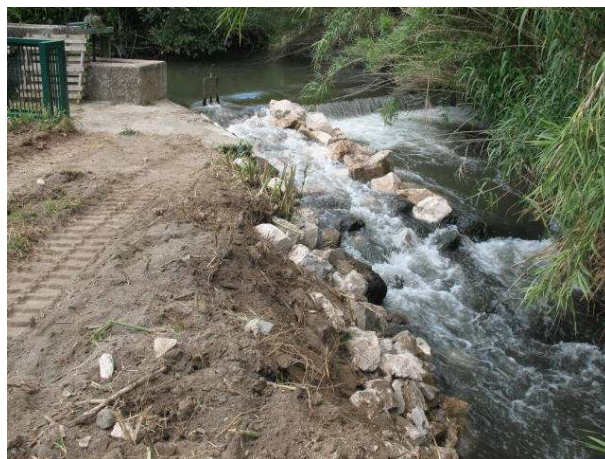
### 4. San Savino I

Lavori di ripristino di un salto esistente per realizzazione di uno scivolo.

***ANTE OPERAM***

***POST OPERAM***

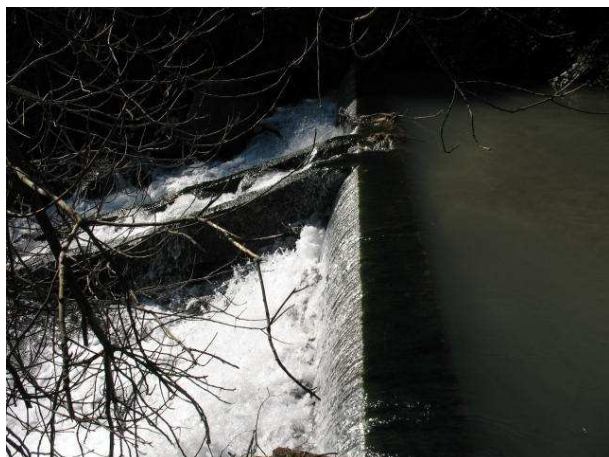
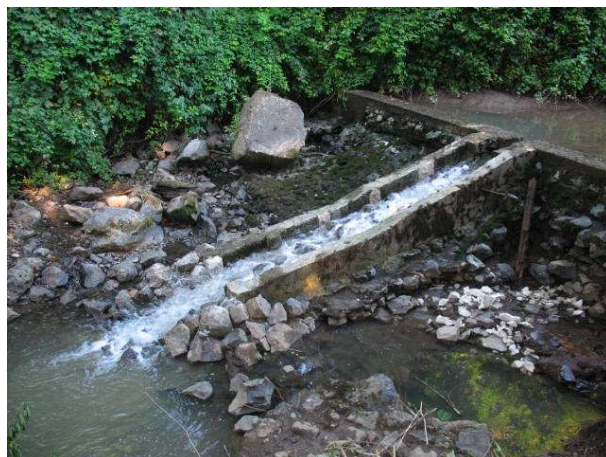
## 5. Fioritella

Lavori modifica di un passaggio tecnico a bacini successivi, non funzionale, in un passaggio naturalistico tipo "Fish rump", modificato per il passaggio delle anguille.

*ANTE OPERAM*

*POST OPERAM*

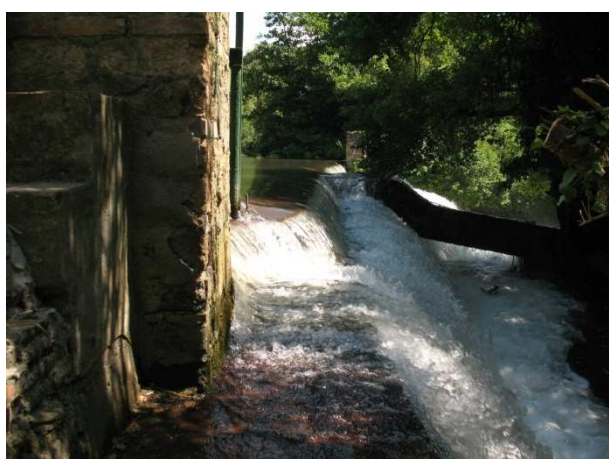
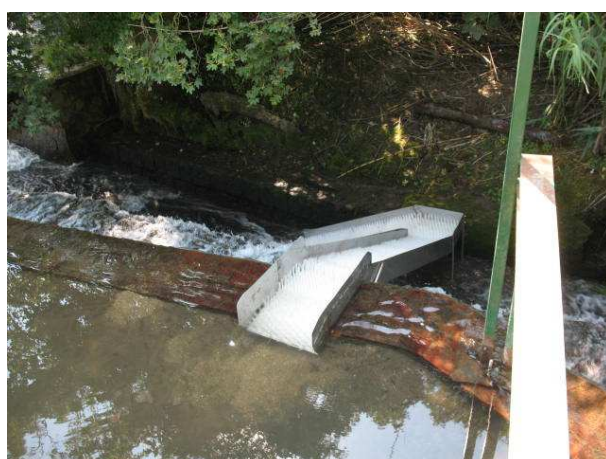
## 6. Cartiera di Tuscania

Realizzazione di un passaggio "artificiale" per anguille.

*ANTE OPERAM*

*POST OPERAM*

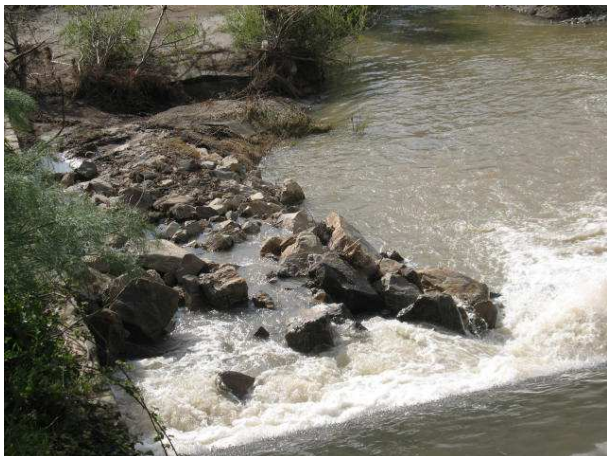
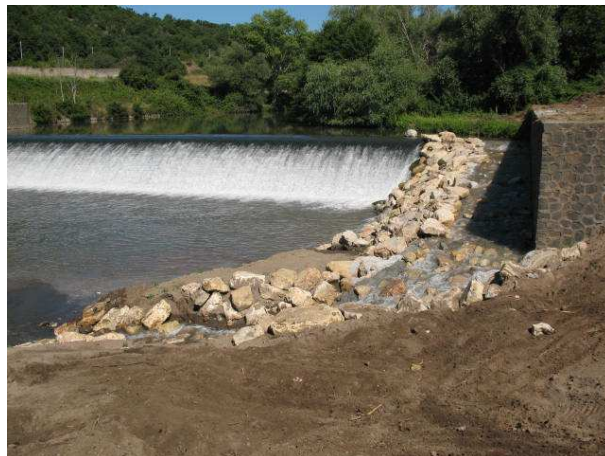
## 7. Guado della Spina

Lavori di ripristino di un passaggio naturalistico realizzato con massicciata a secco.

*ANTE OPERAM*

*POST OPERAM*

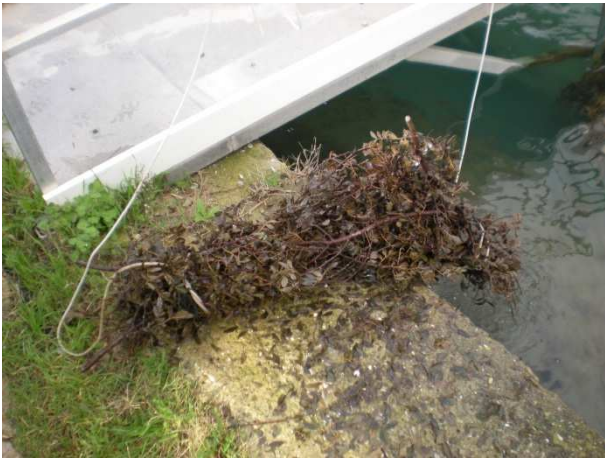
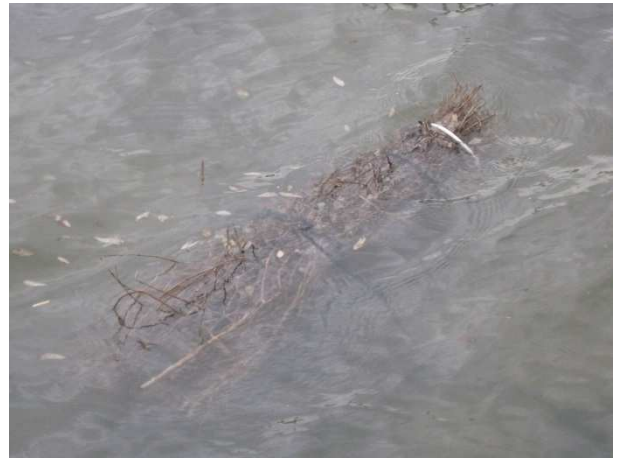
**Fascina di lentisco (A) e fascina posizionata lungo il fiume (B)**

- Le **fascine di lentisco**, ancorate al fondo e lasciate flottanti, che funzionano da rilevatori della presenza delle ceche e dei ragani (individui di Lunghezza Totale - LT - fra 12 e 15 cm). Questi infatti per istinto vanno a ripararsi fra le fronde delle fascine, in cerca di protezione dalla predazione.
- I **bertovelli da fiume**, fissati sul fondo, che catturano gli adulti (individui di LT > 15 cm). Il bertovello è un attrezzo costituito da una rete a forma di cono o di piramide, sostenuta da anelli o strutture di ferro di dimensioni decrescenti dalla base al vertice. All'interno di questa rete principale ne sono collocate altre, disposte in modo che il vertice dell'una si inserisca nella base della successiva. Il pesce, una volta entrato, può procedere solo verso il fondo chiuso dell'attrezzo e non può tornare indietro.

Per l'indagine legata alla verifica della presenza di ceche sono state utilizzate in totale 12 fascine di lentisco. Le fascine sono state posizionate a monte e a valle degli sbarramenti ritenuti punti cruciali per il loro passaggio:

Sia a monte che a valle degli sbarramenti, le fascine di lentisco sono state posizionate su entrambe le rive del fiume. Tenuto conto del periodo di monitoraggio (tre mesi), che coincide con il periodo di risalita delle ceche dal mare verso le acque interne, si è deciso di lasciare nel Marta le fascine di

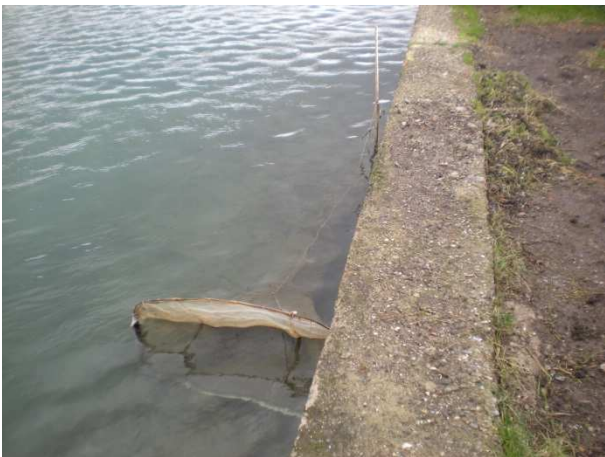
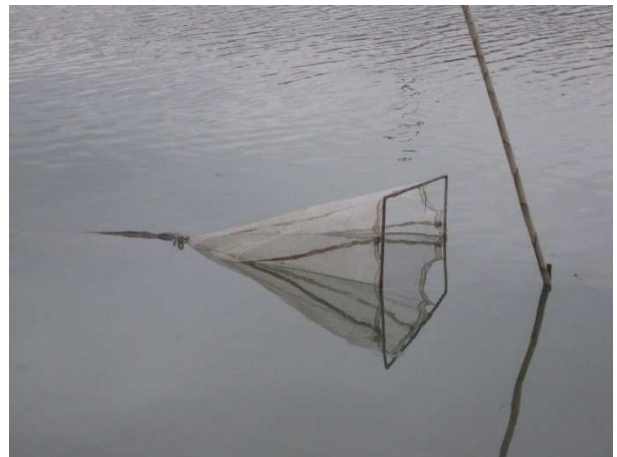
**Bertovello in pesca lungo il fiume (C e D)**

Per l'indagine legata alle anguille gialle ed argentine, sono stati utilizzati 12 bertovelli posizionati a monte e a valle degli sbarramenti sopra indicati per le ceche, su entrambi i lati delle rive del fiume. I dati di cattura sono stati raccolti alla fine di ogni mese per un periodo di 10 giorni. Ad intervalli di cinque giorni (ogni 20, 24 e 29 del mese), gli addetti alla rilevazione hanno verificato l'abbondanza degli anguille nei bertovelli.
